Restauratierapport van stenen grafkist 2  
afkomstig uit de St. Annakerk te Aldeneik

RAM 2010-2

## Algemene omschrijving van de witte grafkist uit de St. Annakerk te Aldeneik

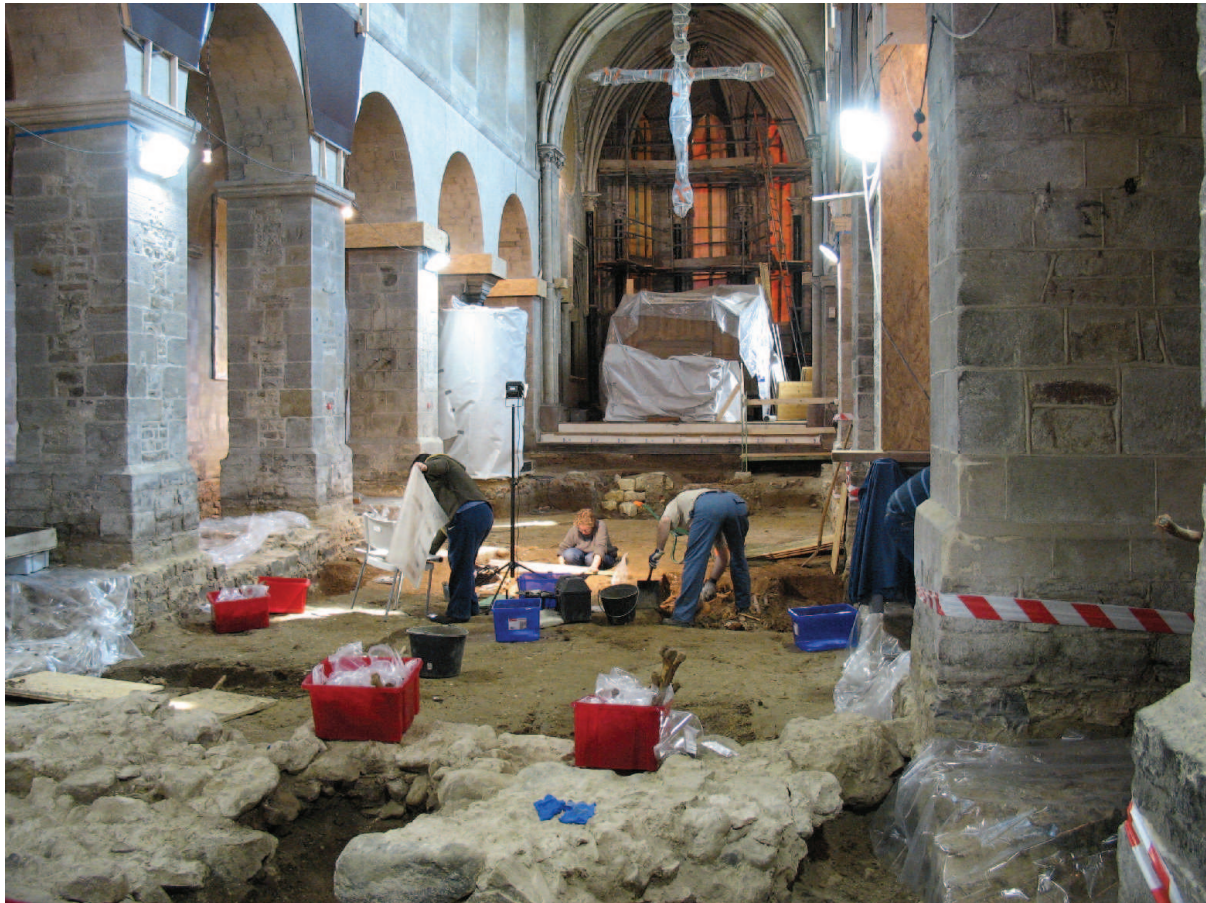
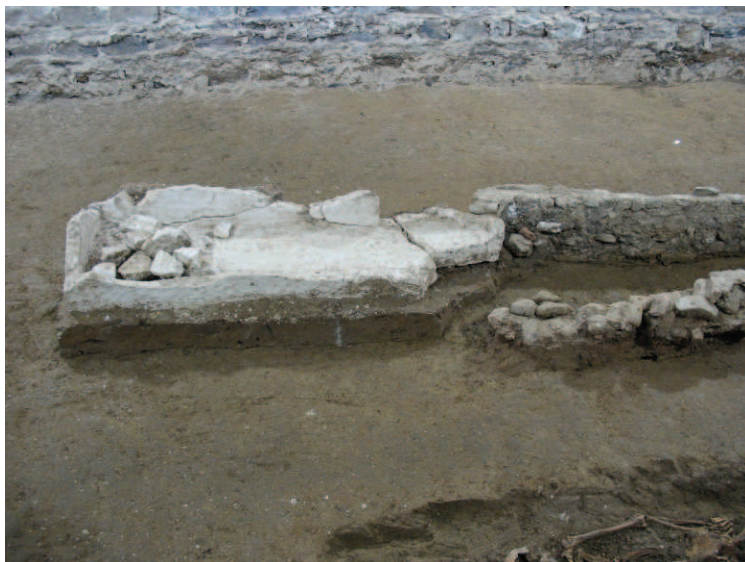
De grafkist was ingegraven onder de vloer van de kerk. In de grafkist waren skeletdelen aanwezig. De grafkist is gebroken in meerdere losse delen. Ook de bodem is gebroken en de delen zijn uit hun oorspronkelijke positie geraakt. De losse delen waren deels in de grafkist bewaard en zijn deels geborgen tijdens het archeologisch onderzoek. De grafkist is oudtijds al beschadigd waarbij, tijdens het aanbrengen van een volgende grafkamer, delen van het voeteneinde zijn weggekappt. De nieuwere grafkamer is gemetseld met maaskeien waartussen zich nog enkele losgekapt delen van de stenen grafkist bevonden. De materiaalsoort van de grafkist betreft kalksteen. Het materiaal is zacht en broos, het breekt gemakkelijk hetgeen mede veroorzaakt is door het langdurig inwerken van optrekkend vocht. Gesteld kan worden

dat de grafkist in een slechte en instabiele toestand verkeert.

De kans op verbrekken van de breukvlakken en het ontstaan van nieuwe breuken is dan ook zeer reëel aanwezig. Hierbij ontstaat tevens het risico dat losse delen steeds slechter zullen passen en uiteindelijk niet meer in hun oorspronkelijke positie teruggezet kunnen worden.

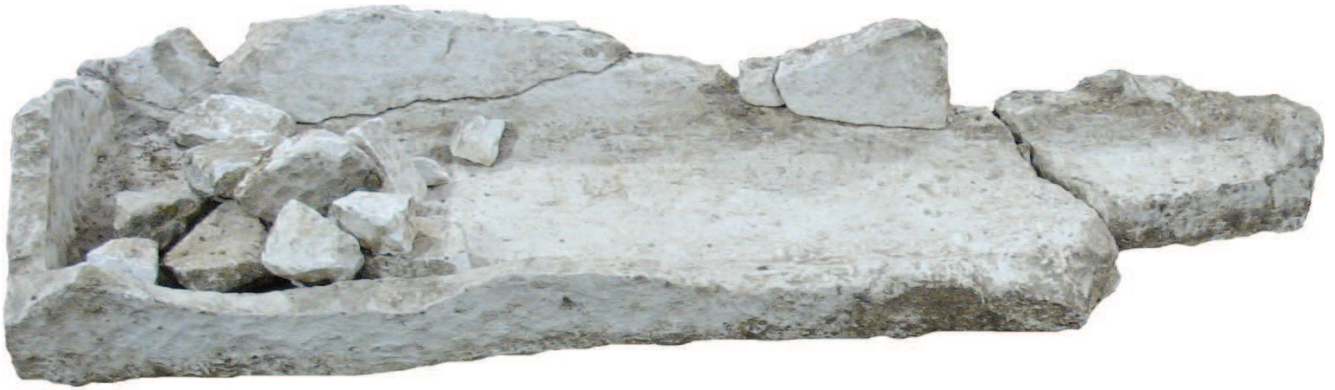
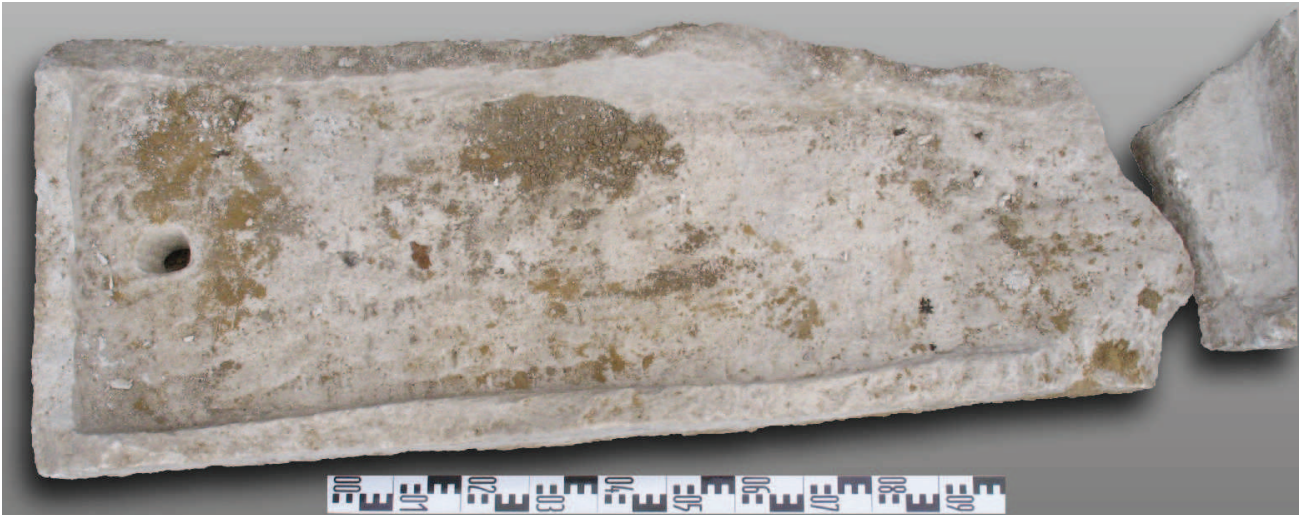
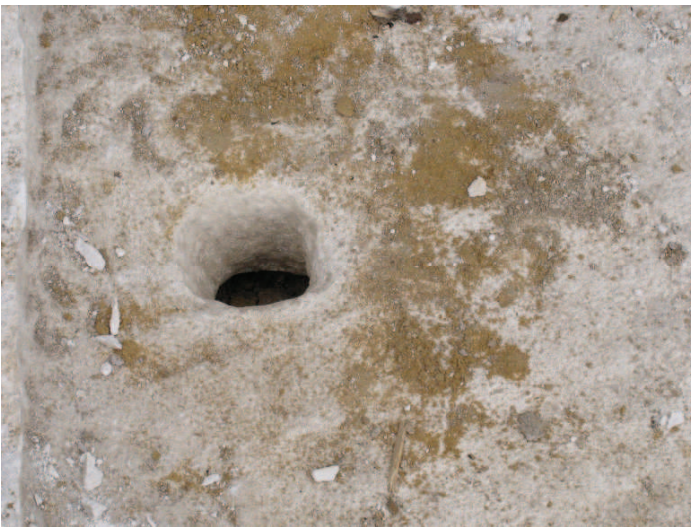
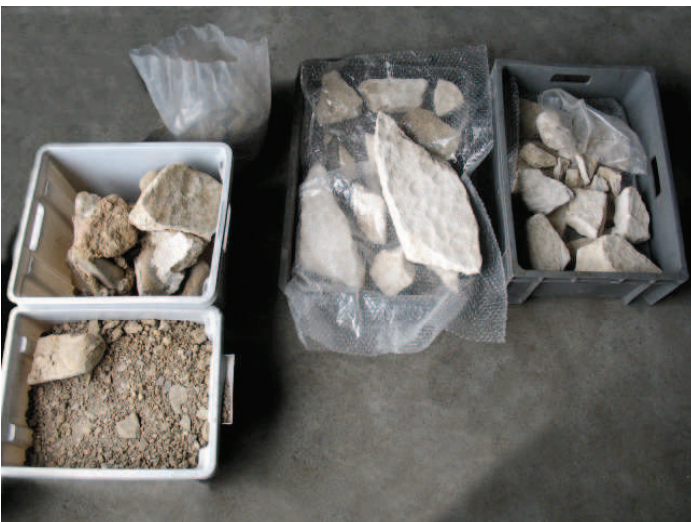
De conditie van de klakstenen grafkist was zeer instabiel. De zijwanden waren kort boven de bodem afgebroken waarvan zich nog slechts enkele delen in hun juiste positie bevonden.

De breukranden waren verbrokken en er waren meerdere versplinterde delen aanwezig. Naast de delen die zich nog in en op de grafkist bevonden, zijn er bij het archeologisch onderzoek ook in de naaste omgeving losse delen geborgen die mogelijk tot deze grafkist behoorden.

De grafkist was nog deels bedekt met aarde die zich aan het oppervlak had vastgehecht.

De grafkist was niet compleet bewaard gebleven. Delen ervan zijn zeer waarschijnlijk verloren gegaan bij het delven van een nieuw graf dat deze grafkist heeft doorsneden. Mogelijk ook zijn er delen verloren gegaan tijdens vroegere grondwerkzaamheden bij het herstellen of vernieuwen van de kerkvloer.

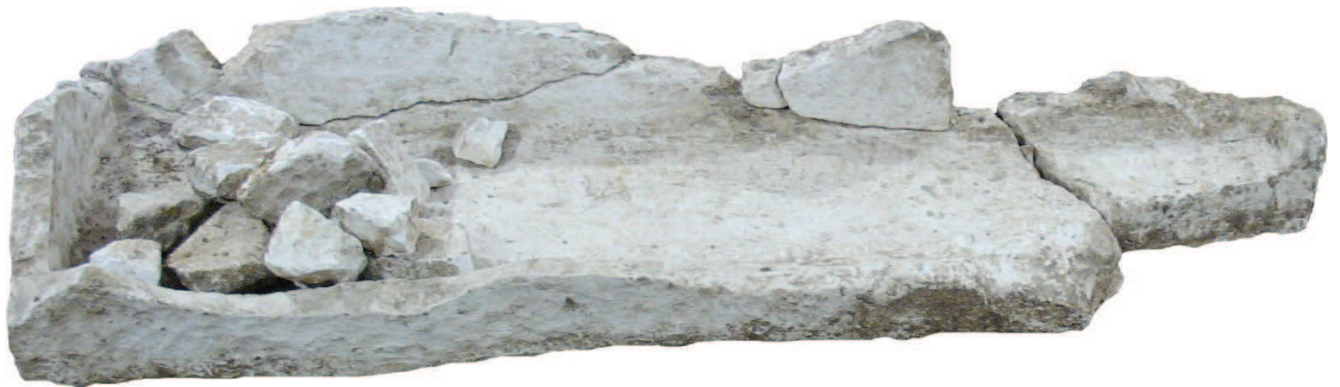
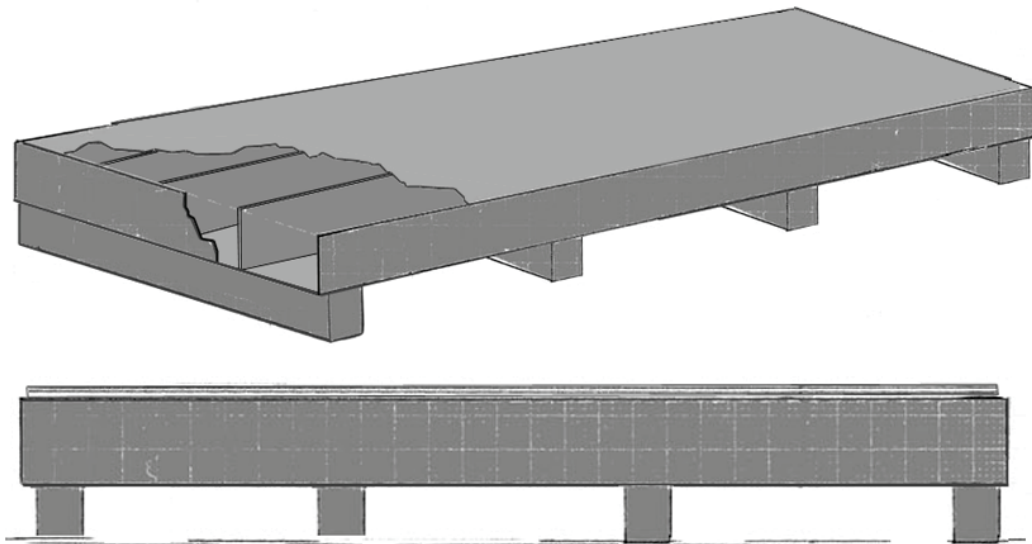
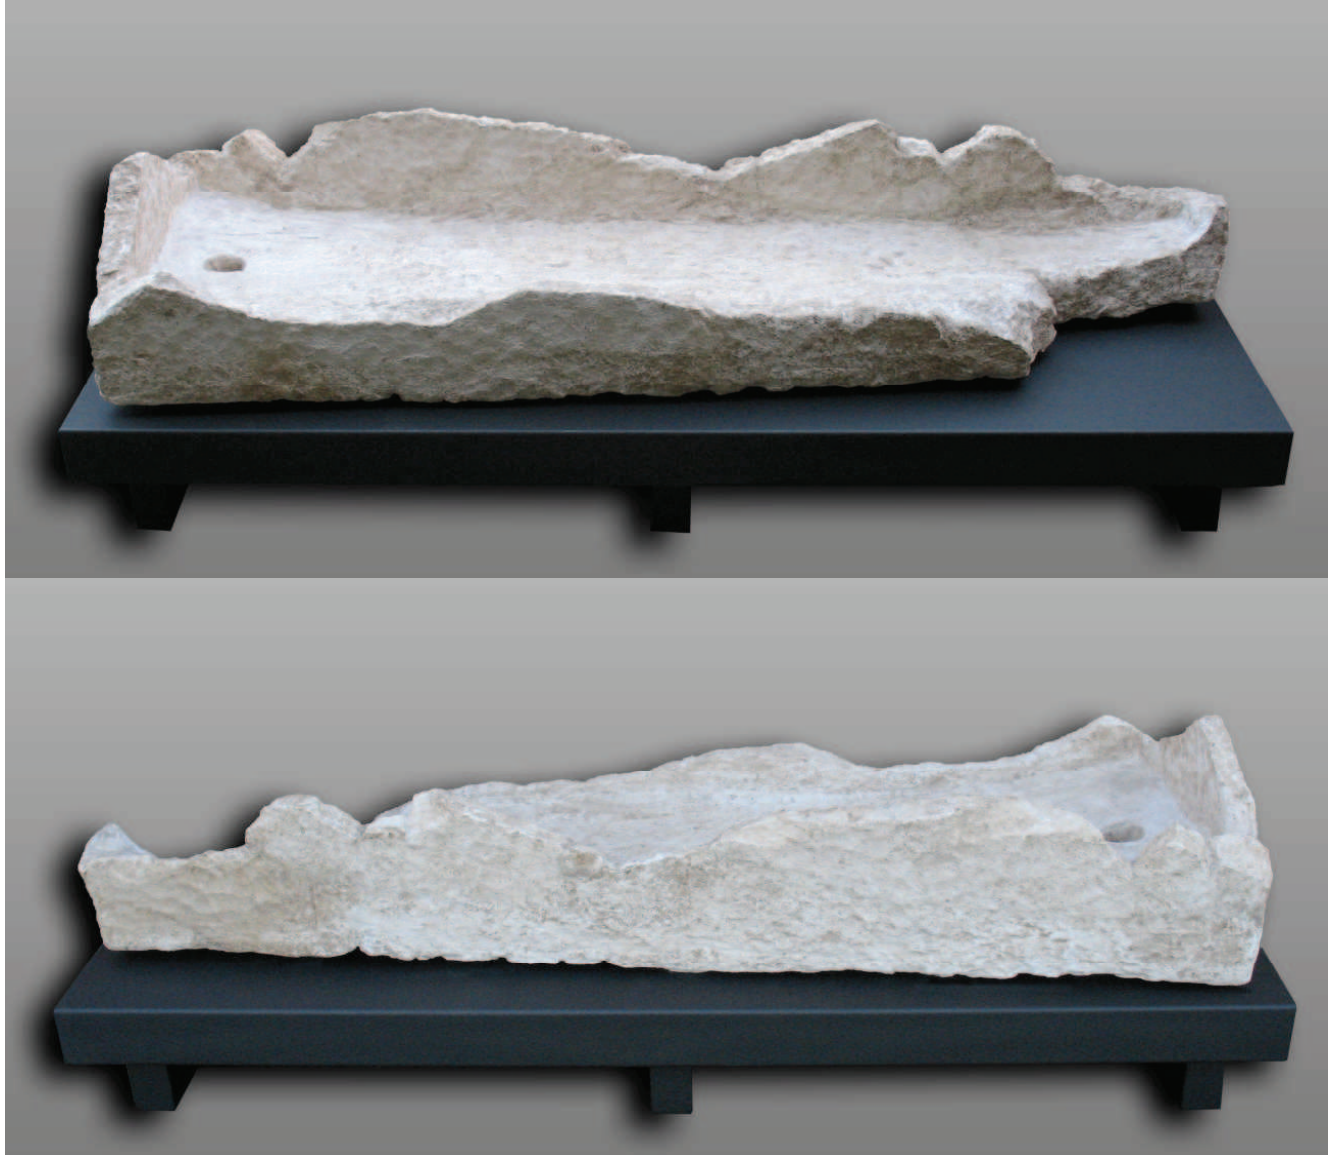
De kalkstenen grafkist is op een permanente ondersteuning geplaatst.

Gezien de instabiele toestand van de kalkstenen grafkist was het noodzakelijk om deze op een permanente drager te plaatsen. Deze permanente drager is tevens noodzakelijk om de stenen grafkist te kunnen verplaatsen zonder het risico te lopen dat er nieuwe breuken ontstaan of aangebrachte aanvullingen losraken. Gezien het gewicht van de stenen grafkist en de afmetingen ervan, waarbij vooral de lengte belangrijk is, werd de drager in een degelijke constructie uitgevoerd.

De ondersteuning is geheel uitgevoerd in staal en heeft een sandwichconstructie, een gesloten constructie waarbij in de binnenruimte rechtopstaande ribben zijn aangebracht. Deze constructie biedt een hoge stabiliteit en voorkomt doorbuigen tijdens het verplaatsen. Ook is de ondersteuning voorzien van vier dragende dwarsbalken die het geheel overdwars extra stabiliseren en daarmee een torsiebeweging voorkomen. De ondersteuning is geheel uitgevoerd in staal en is voorzien van een matzwarte kleur. Het geheel kan door middel van een heftruck of met hijsbanden worden verplaatst.

Omdat de grafkist aan de onderzijde een onregelmatige vorm heeft zou de grafkist slechts op enkele punten op de permanente drager rusten. Hierdoor zouden drukpunten ontstaan waarop het gewicht van de grafkist onregelmatig wordt verdeeld. Om er zorg voor te dragen dat het gewicht van de grafkist gelijkmatig wordt verdeeld zijn tussen de permanente drager en de grafkist zes steunblokken aangebracht. Deze steunblokken zijn uitgevoerd in kunstmortel en zijn aangepast aan de ongelijke structuur van de bodem. Tevens zorgen deze steunblokken ervoor dat de grafkist optisch recht op de permanente ondersteuning kon worden geplaatst.

De steunblokken hebben een goede hechting met de onderzijde van de grafkist, ze kunnen echter vrij gemakkelijk van de ondersteunende drager losgehaald worden. Verder voorkomen de steunblokken een direct contact met het staal waarvan de ondersteunende drager is gemaakt.
